### **UNIDADE DE TRABALHO: RUA DONA ESTEFÂNIA**

4.1. COD\_SIG 440671001064

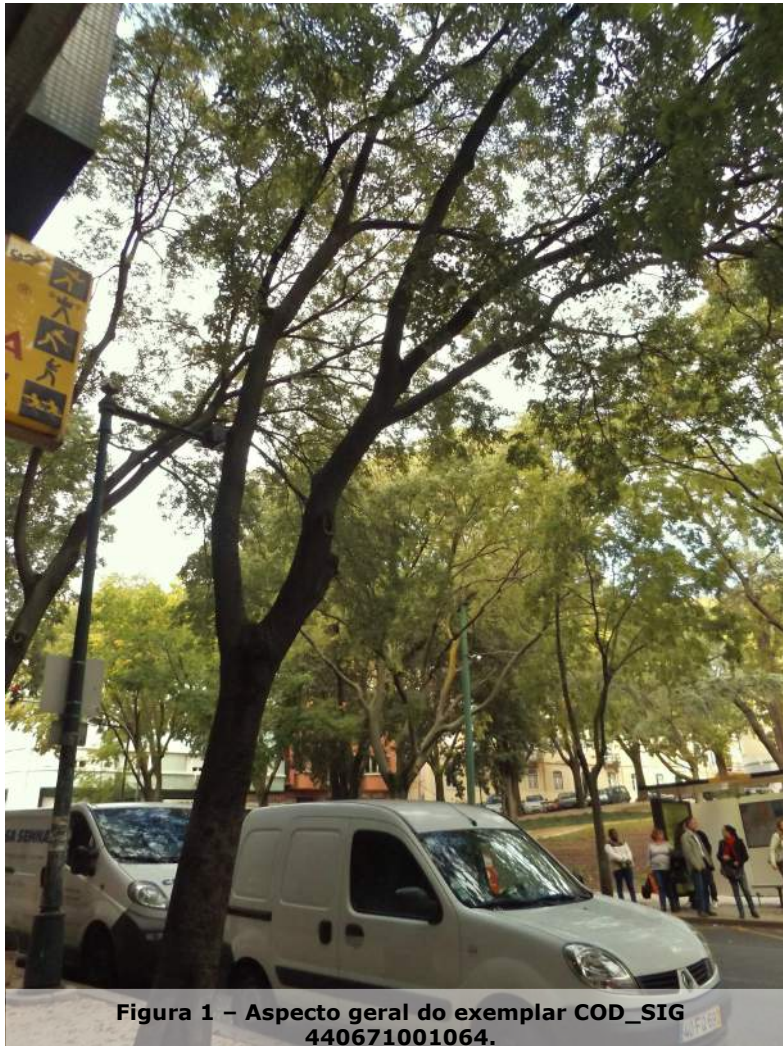
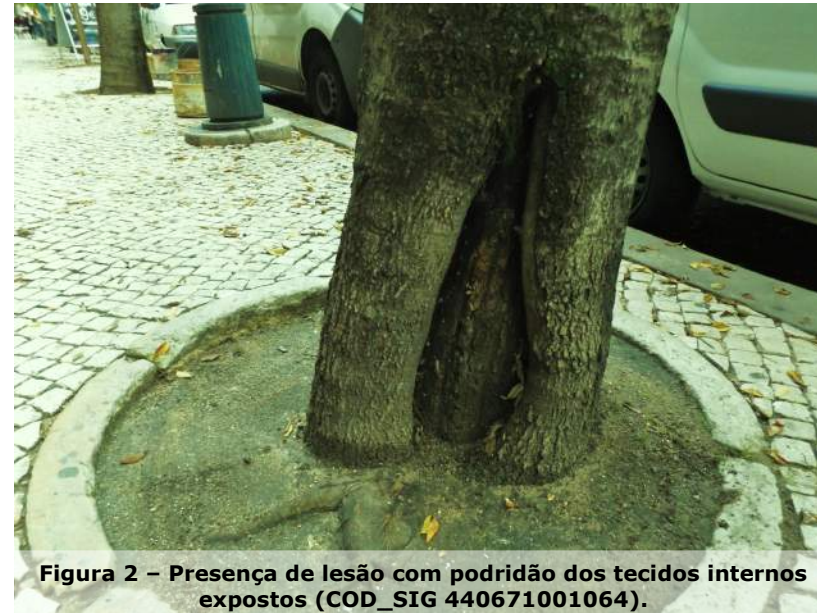
a. Presença de lesão no tronco, atingindo o colo – dimensões da lesão h: 0,57 m; l: 0,18 m (perímetro da base: 1,55 m).

b. Os tecidos internos expostos encontram-se apodrecidos e fendilhados.

c. Tendo em conta apenas as dimensões da lesão, esta constitui desde já um defeito estrutural com um potencial risco de ruptura moderado.

Em função do exposto anteriormente, aconselhamos o abate do indivíduo COD SIG 440671001064.

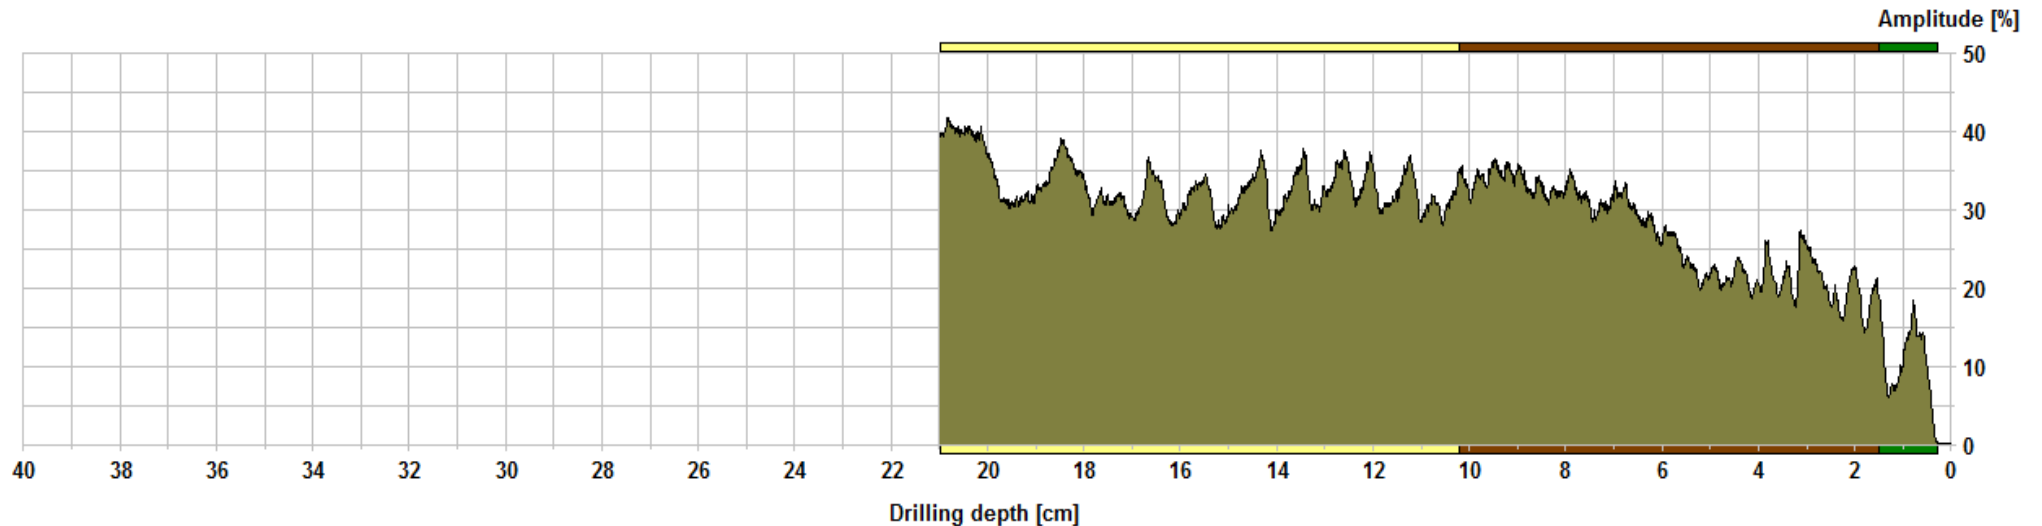
From 0,3 cm to 1,5 cm : Casca/Floema/Câmbio

From 1,5 cm to 10,2 cm : Lenho são

From 10,2 cm to 21,0 cm : Podridão incipiente

Leitura 1: presença de podridão de lenho em estado incipiente de degradação a partir de 10,20 cm de profundidade, antecedida de concha de lenho são; a espessura da concha de lenho são encontra-se no limite do aceitável; não existe barreira de compartimentação eficiente a separar o dano;

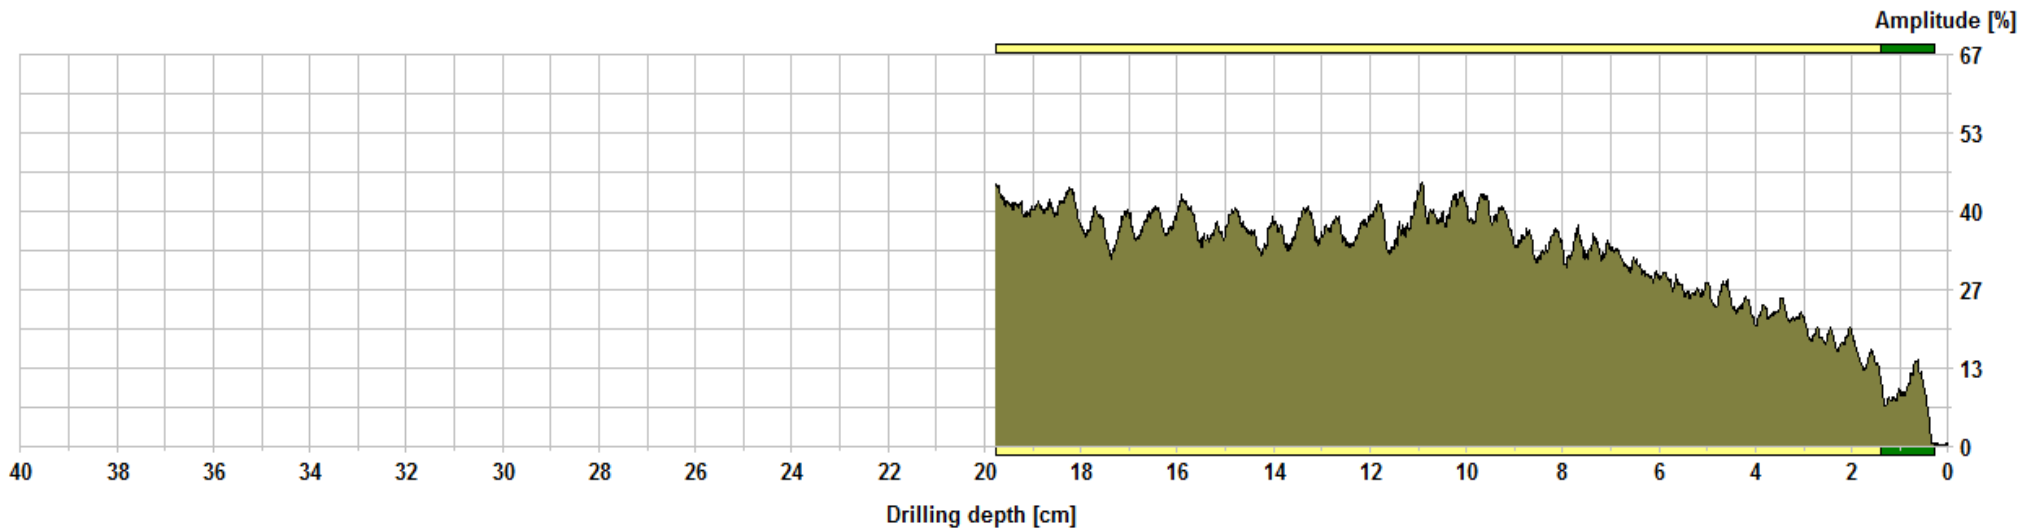
■	From 0,3 cm to 1,4 cm : Casca/Floema/Câmbio
■	From 1,4 cm to 19,8 cm : Podridão incipiente
□	From 0,0 cm to 0,0 cm :
□	From 0,0 cm to 0,0 cm :
□	From 0,0 cm to 0,0 cm :
□	From 0,0 cm to 0,0 cm :

Leitura 2: presença de podridão de lenho em estado incipiente de degradação em toda a extensão da leitura

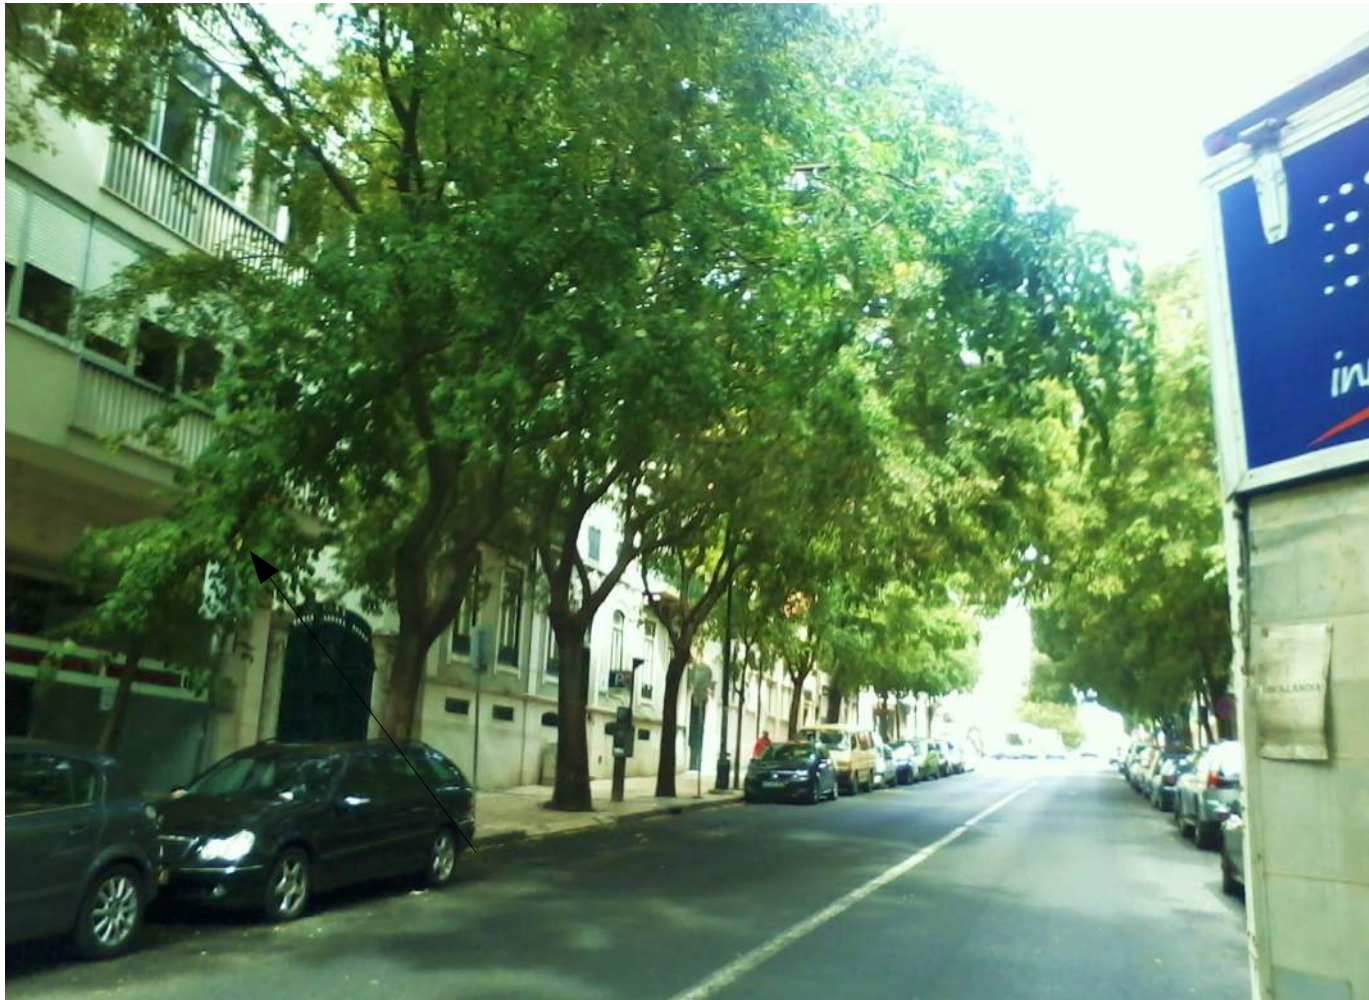
4.2. COD\_SIG 440671001081

a. Eixo principal fortemente inclinado sobre a via viária

b. Estrutura perdida

Aconselha-se o seu abate

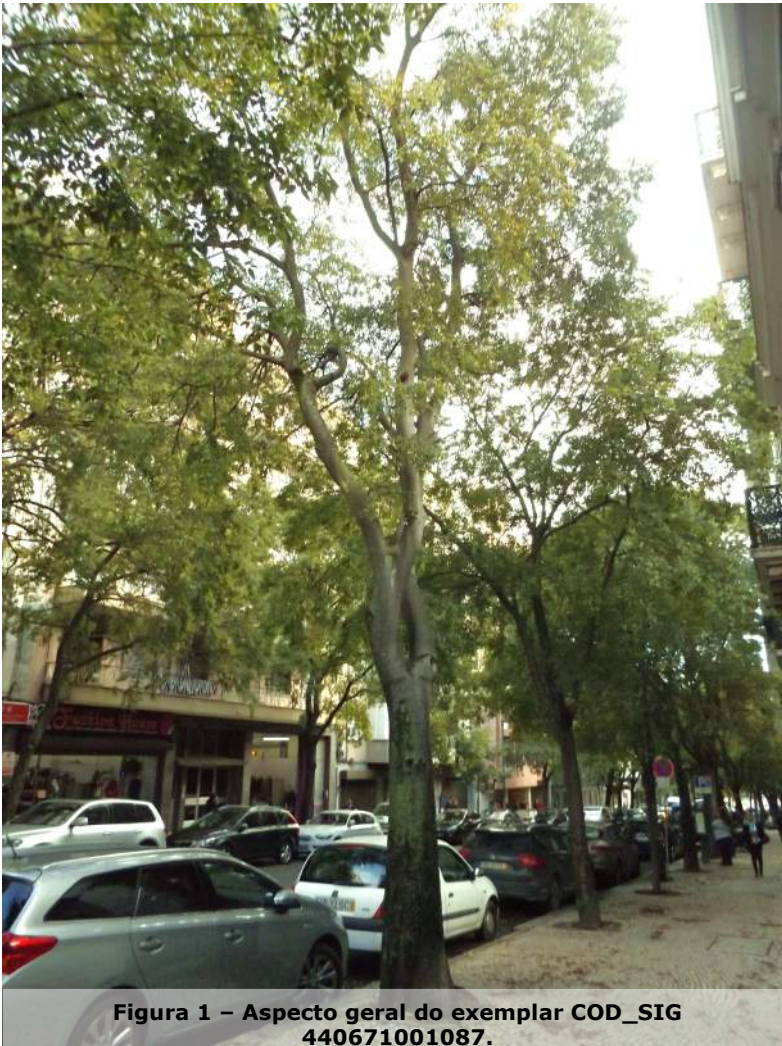
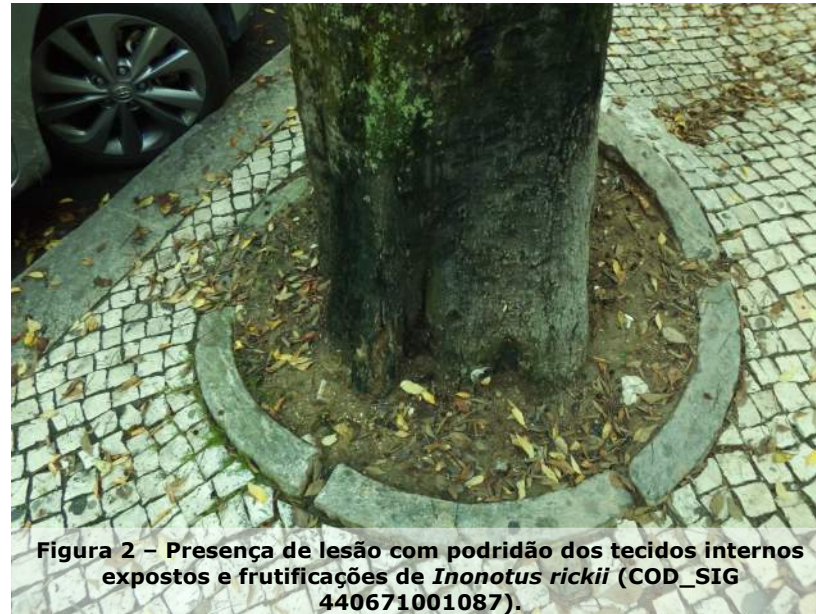
4.3. COD\_SIG 440671001087

- a. Presença de pequenas lesões com podridão de lenho no colo (potencial cavidade interna)
- b. Junto às lesões observaram-se frutificações de *Inonotus rickii*
- c. Perímetro da base – 2,10 m

Em função do exposto anteriormente, aconselhamos o abate do indivíduo COD SIG 440671001087.

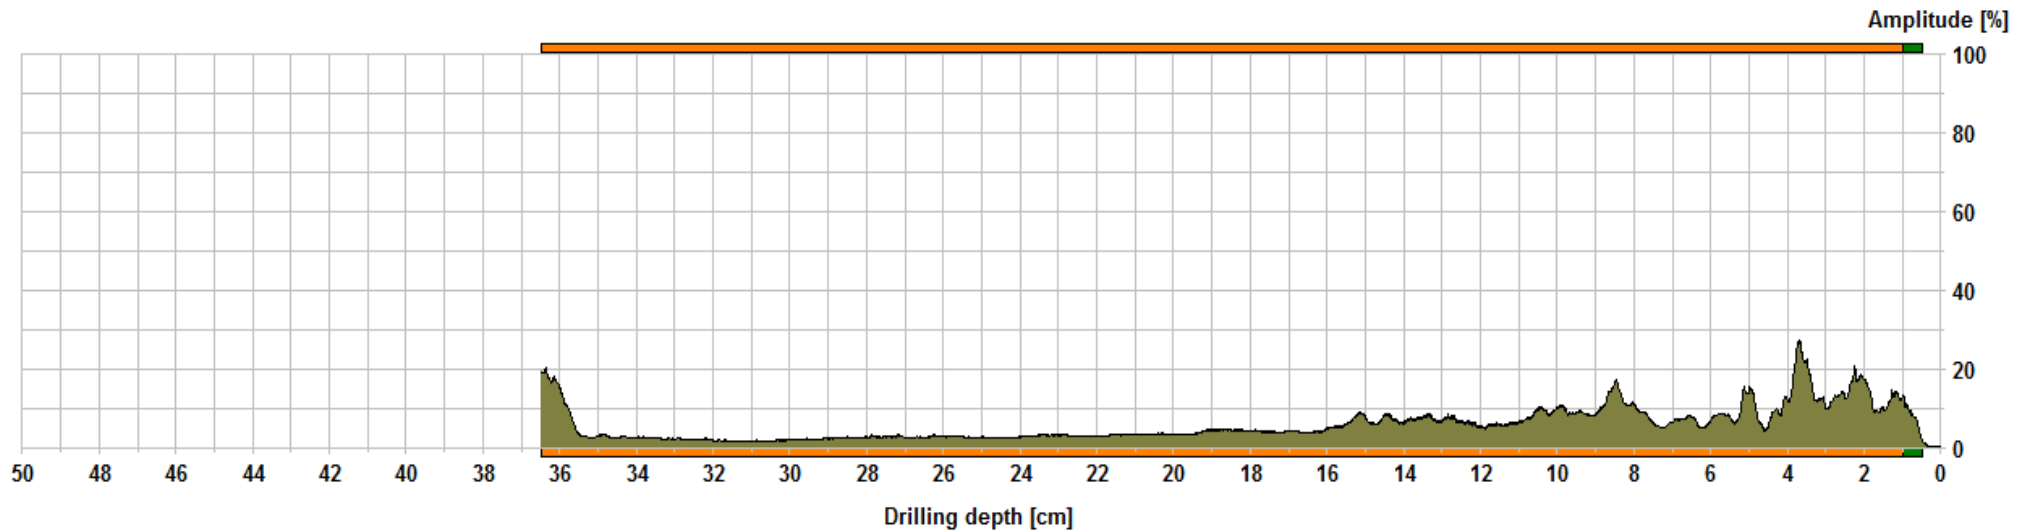
From 0,5 cm to 1,0 cm : Casca/Floema/Câmbio
 	From 1,0 cm to 36,5 cm : Podridão avançada
 	From 0,0 cm to 0,0 cm :
 	From 0,0 cm to 0,0 cm :
 	From 0,0 cm to 0,0 cm :
 	From 0,0 cm to 0,0 cm :

Leitura 1: presença de podridão de lenho em avançado estado de degradação/cavidade em toda a extensão da leitura; observaram-se barreiras de compartimentação ultrapassadas;

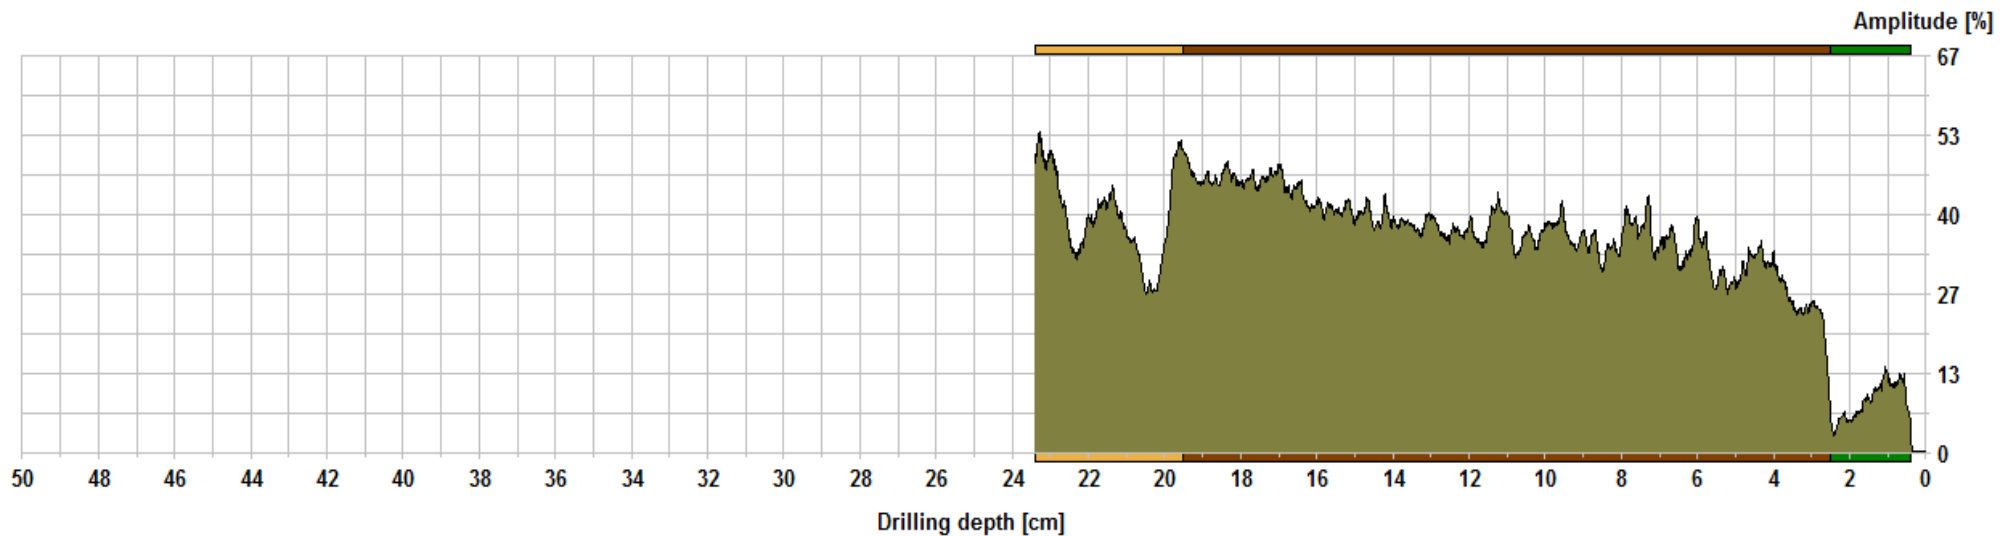
<span style="color: green;">■</span>	From 0,4 cm to 2,5 cm : Casca/Floema/Câmbio
<span style="color: brown;">■</span>	From 2,5 cm to 19,5 cm : Lenho são
<span style="color: orange;">■</span>	From 19,5 cm to 23,4 cm : Podridão de lenho
<span style="color: white;">■</span>	From 0,0 cm to 0,0 cm :
<span style="color: white;">■</span>	From 0,0 cm to 0,0 cm :
<span style="color: white;">■</span>	From 0,0 cm to 0,0 cm :

Leitura abortada automaticamente a 23.40 cm de profundidade

Sendo notório uma ligeira alteração ao padrão normal de resposta de lenho são na espécie em questão

Leitura 2: presença de podridão de lenho a partir de 19,50 cm de profundidade; a concha de lenho são em posição posterior à podridão de lenho apresenta uma espessura suficiente para a correcta manutenção da transmissão dos esforços físicos, embora seja já notório uma ligeira alteração à normal resposta para a espécie; fraca barreira de compartimentação a separar a zona de podridão da concha de lenho são;

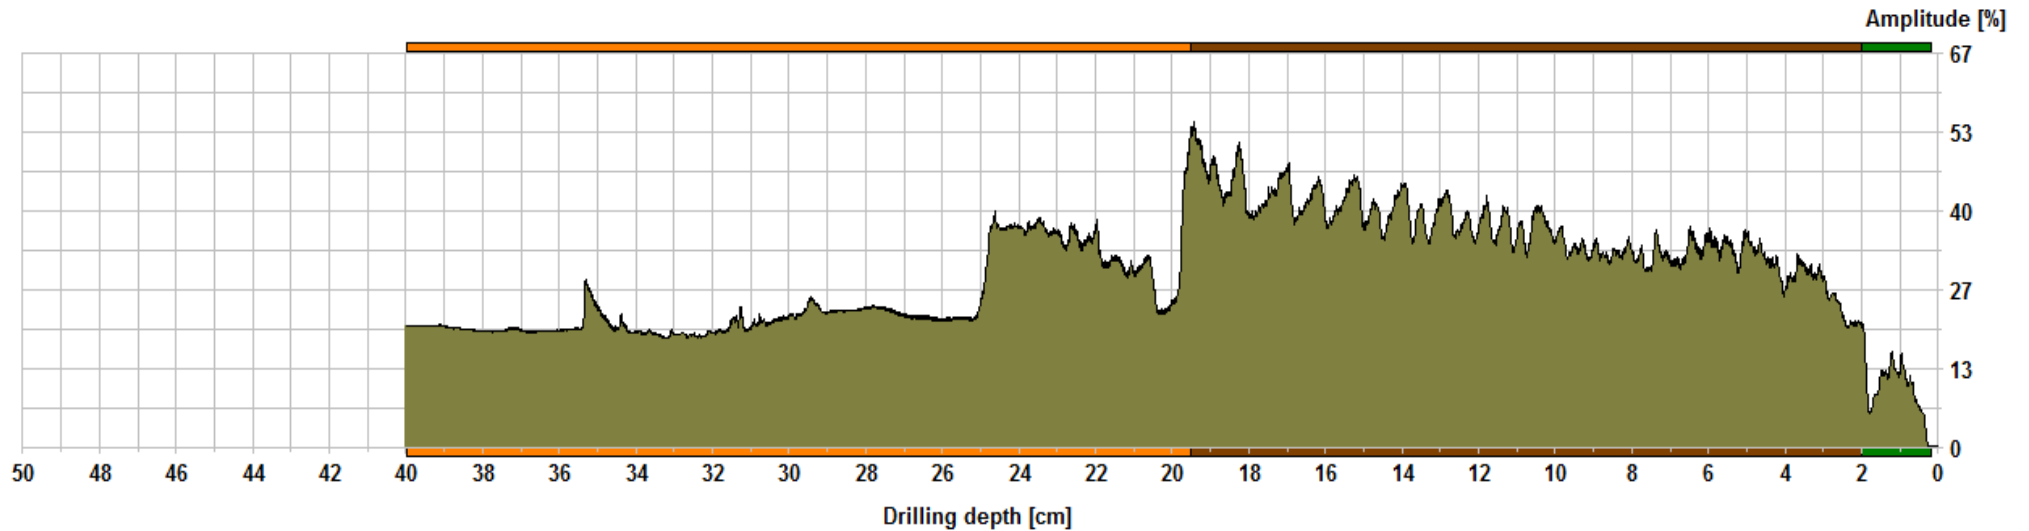
From 19,5 cm to 40,0 cm : Podridão avançada

Sendo já notória uma ligeira alteração ao padrão normal da resposta de lenho são na espécie arbórea em questão

Leitura 3: presença de podridão de lenho em avançado estado de degradação a partir de 19,50 cm de profundidade; a concha de lenho são em posição posterior à podridão de lenho apresenta uma espessura suficiente para a correcta manutenção da transmissão dos esforços físicos, embora seja já notório uma ligeira alteração à normal resposta para a espécie;

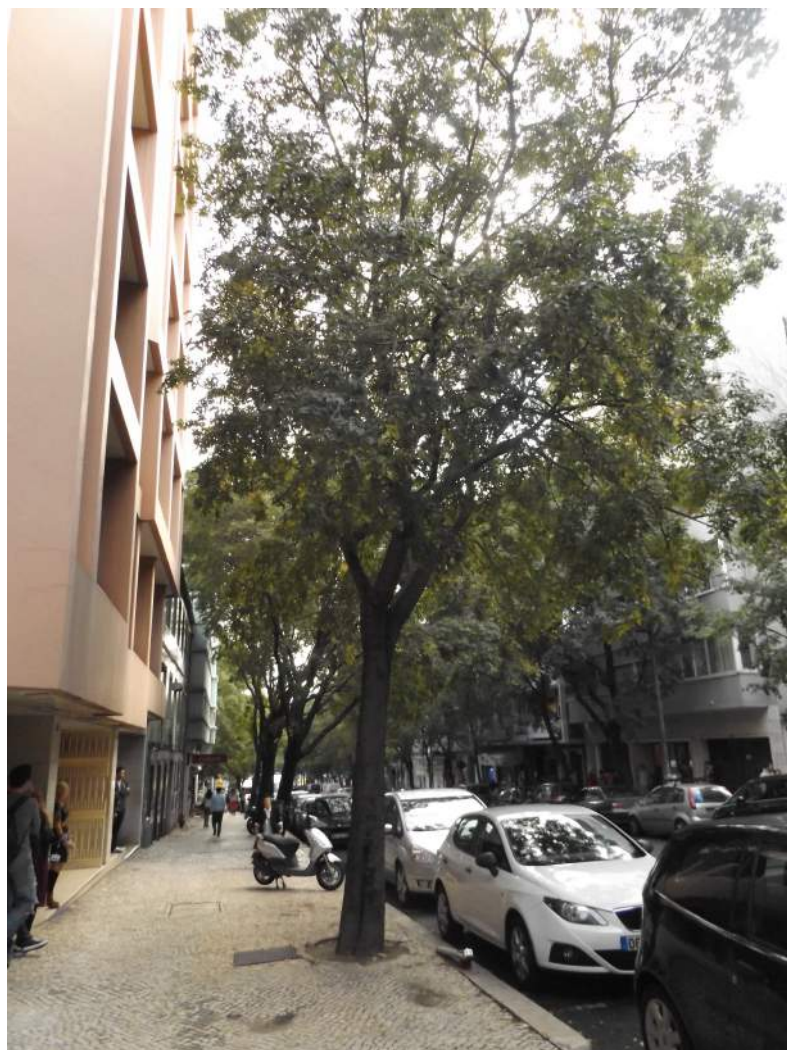
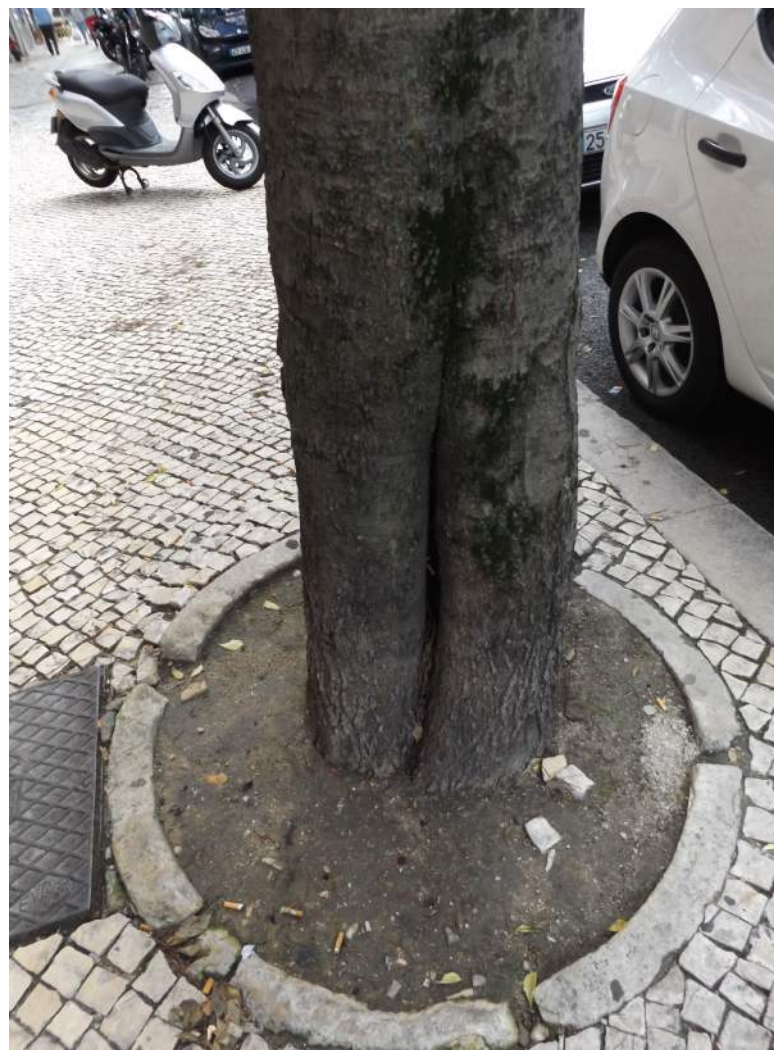
4.4. COD\_SIG 440671002080

a. Presença lesão em processo de fecho (potencial cavidade interna)

b. Dimensões da lesão  
h: 0,94 m; l: 0,05 m  
(perímetro da base: 1,53 m).

Através desta análise é possível afirmar que no momento presente a lesão observada não apresenta afectação interna. É contudo, aconselhável monitorizar esta árvore pois poderá ocorrer a evolução interna do defeito.

Tendo em atenção o exposto anteriormente, associa-se a este defeito um potencial risco de ruptura reduzido e não se considera necessário ajustamento de intervenção.

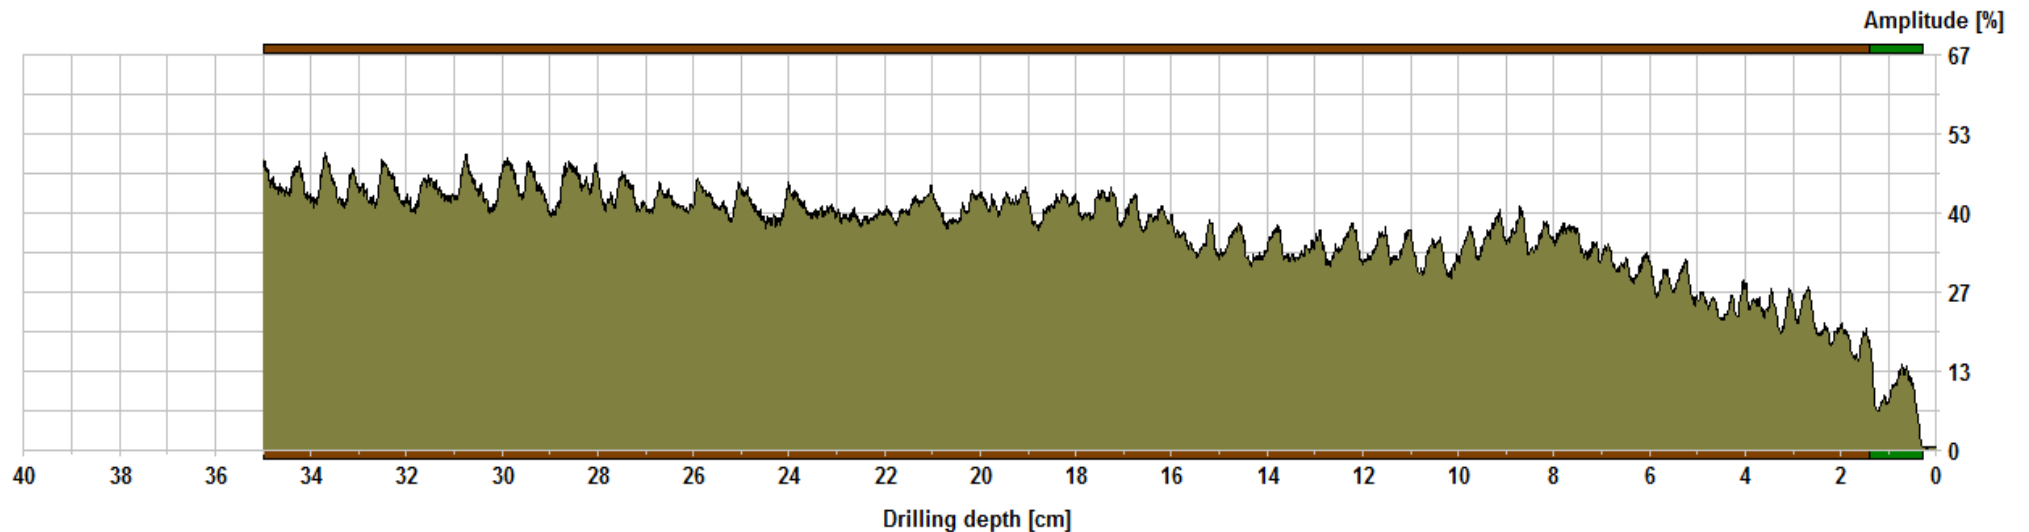
From 0,3 cm to 1,4 cm : Casca/Floema/Câmbio
 	From 1,4 cm to 35,0 cm : Lenho são
 	From 0,0 cm to 0,0 cm :
 	From 0,0 cm to 0,0 cm :
 	From 0,0 cm to 0,0 cm :
 	From 0,0 cm to 0,0 cm :

Leitura 1: presença de lenho são em toda a extensão da leitura;

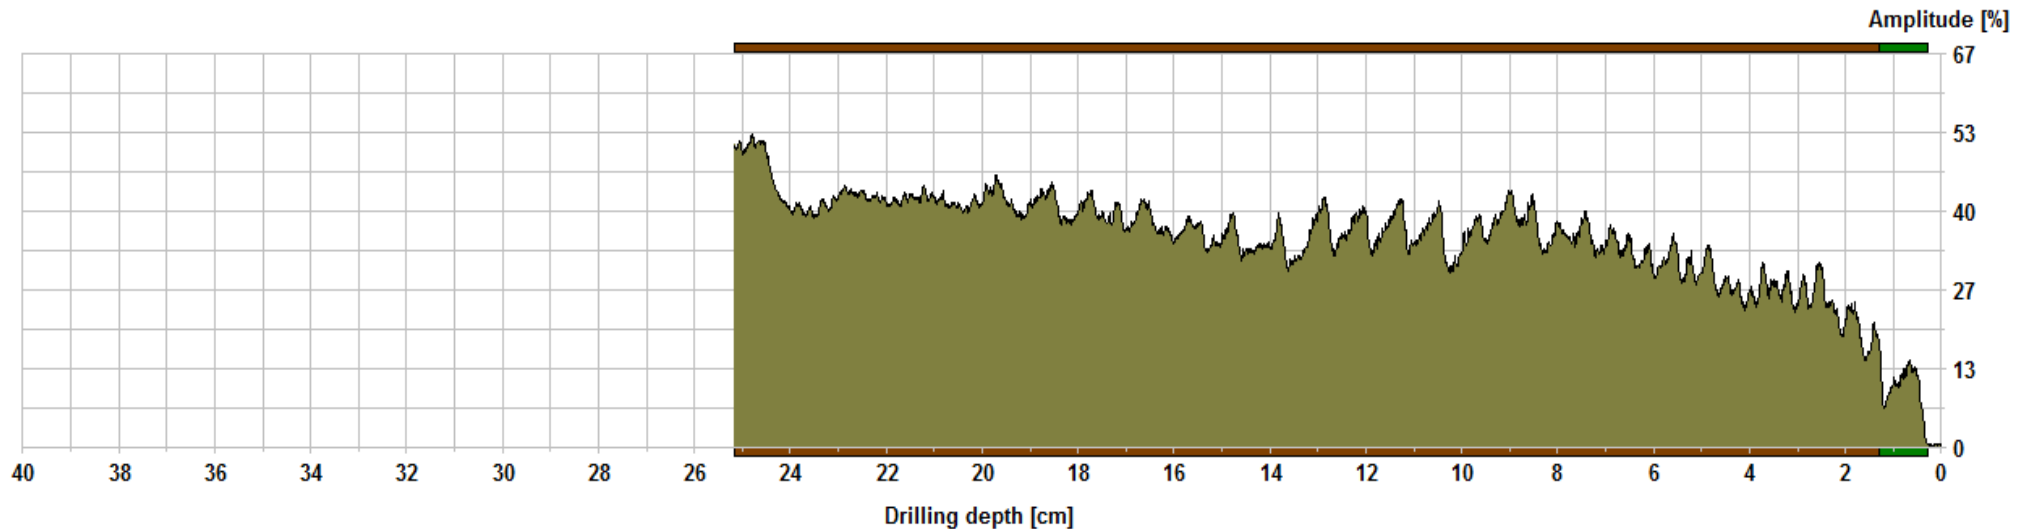
From 0,3 cm to 1,3 cm : Casca/Floema/Câmbio
 	From 1,3 cm to 25,2 cm : Lenho são
 	From 0,0 cm to 0,0 cm :
 	From 0,0 cm to 0,0 cm :
 	From 0,0 cm to 0,0 cm :
 	From 0,0 cm to 0,0 cm :

Leitura 2: presença de lenho são em toda a extensão da leitura.
